In Nördlingen wurde ein denkmalgeschütztes Gebäude aus dem Jahr 1470 saniert

Wohnen und arbeiten im Fachwerkhaus

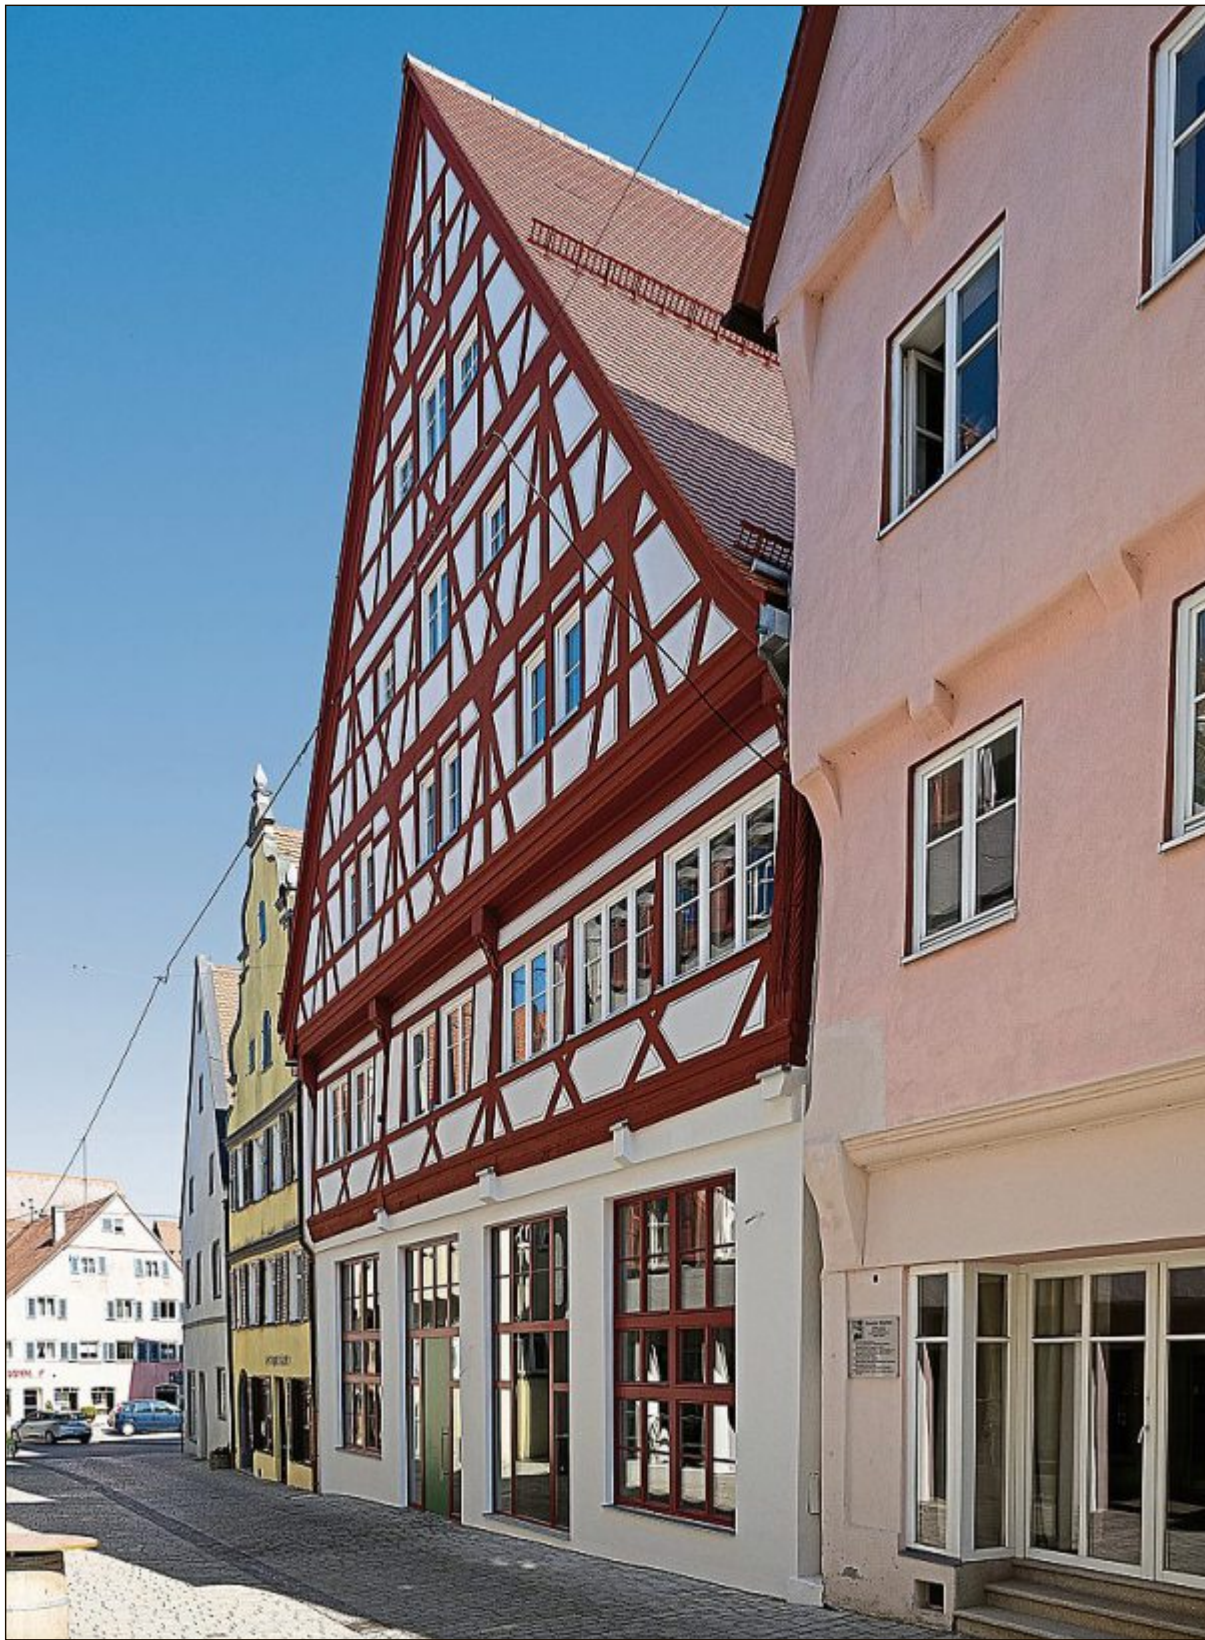
Westansicht mit neuem vorgefertigtem Fachwerkgiebel.

Ab dem 1. Dachgeschoss musste der bestehende Fachwerkgiebel komplett erneuert werden, da die Holzkonstruktion erhebliche Schäden aufwies. Dabei muss berücksichtigt werden, dass bereits in den 1980er-Jahren der Fachwerkgiebel ab dem 1. Obergeschoss komplett ausgewechselt und erneuert worden war. Der neue Fachwerkgiebel wurde komplett im Werk vorgefertigt, gestrichen, verputzt und originalgetreu nachempfunden. Der Vorteil der Vorfertigung ist, dass das Gewicht auf das Gebäude durch die Leichtbauweise reduziert wird, was sich positiv auf die Statik auswirkt. Der Aufbau des neuen Giebels ist diffusionsoffen, wodurch eine Rücktrocknung von Feuchtigkeit möglich ist.

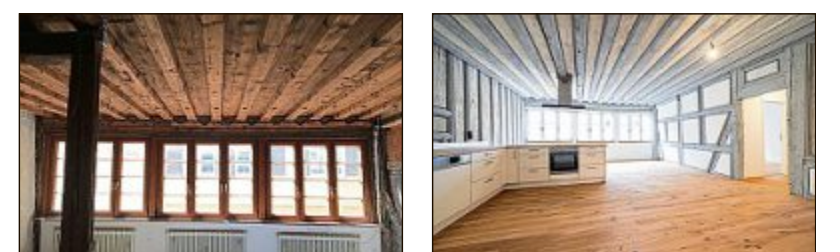
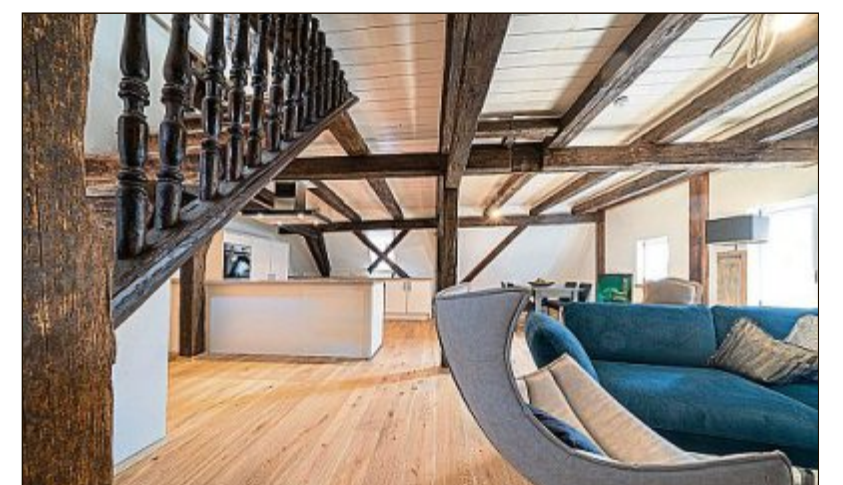
Die historische Balkendecke vor der Sanierung und danach sowie die restaurierte Blockstufentreppe.

Im Erdgeschoss wurde der Ziegelestrich erhalten und unter einer Bodenplatte konserviert. Schnitzereien an der Fassade wurden fachgerecht gereinigt, restauriert und konserviert, immer passend zum Farbkonzept, das in Abstimmung mit dem Denkmalschutz erstellt wurde. Die Bohlenbalkendecke im Erdgeschoss wurde freigelegt, vom Restaurator fachgerecht gereinigt, ergänzt und dem Urzustand entsprechend farblich gestrichen. Sie bleibt in Zukunft sichtbar. Die vorhandene Brettleisten-Decke und die Bohlenwand, die sich teilweise im 1. Obergeschoss befinden, wurden ebenfalls gereinigt und konserviert, um in Zukunft sichtbar zu bleiben.

Die alte Blockstufentreppe wurde saniert und wieder eingebaut mit besonderem Augenmerk auf das Baluster-Geländer. Das bestehende, stark verformte Kellergewölbe wurde durch eine Stützmauer statisch gesichert und vom Zementputz befreit.

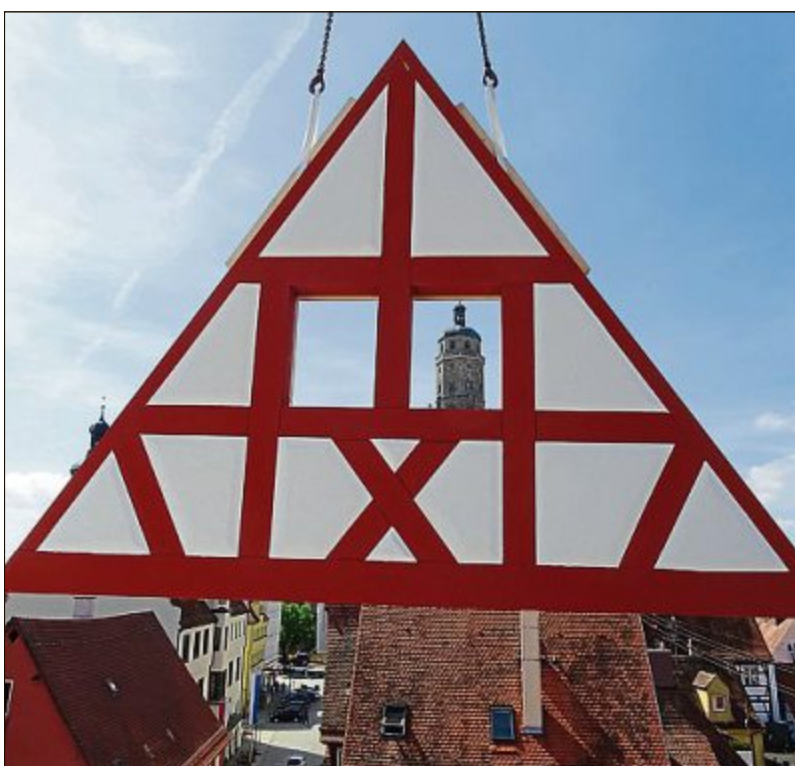
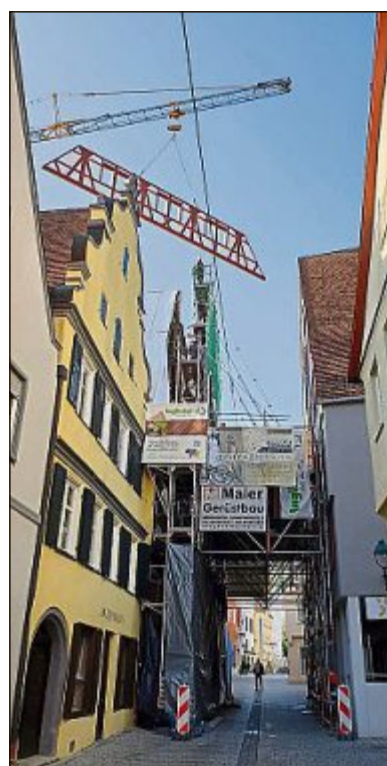
Die Giebelelemente mussten mit dem Kran auf die Gebäudevorderseite gehoben werden.

Die vorgefertigten Giebelelemente wurden mit dem Lkw nach Nördlingen gefahren. Wegen der beengten Situation auf der Vorderseite des Gebäudes mussten die Giebelelemente auf der Gebäuderückseite abgeladen und anschließend mit dem Kran über das gesamte Gebäude auf die Gebäudevorderseite gehoben werden. Die Montage der vorgefertigten Giebelelemente dauerte nur einen halben Tag.
