Instandsetzung der denkmalgeschützten Stampfbetonbrücke Illerbeuren

Ein Baudenkmal von internationaler Bedeutung

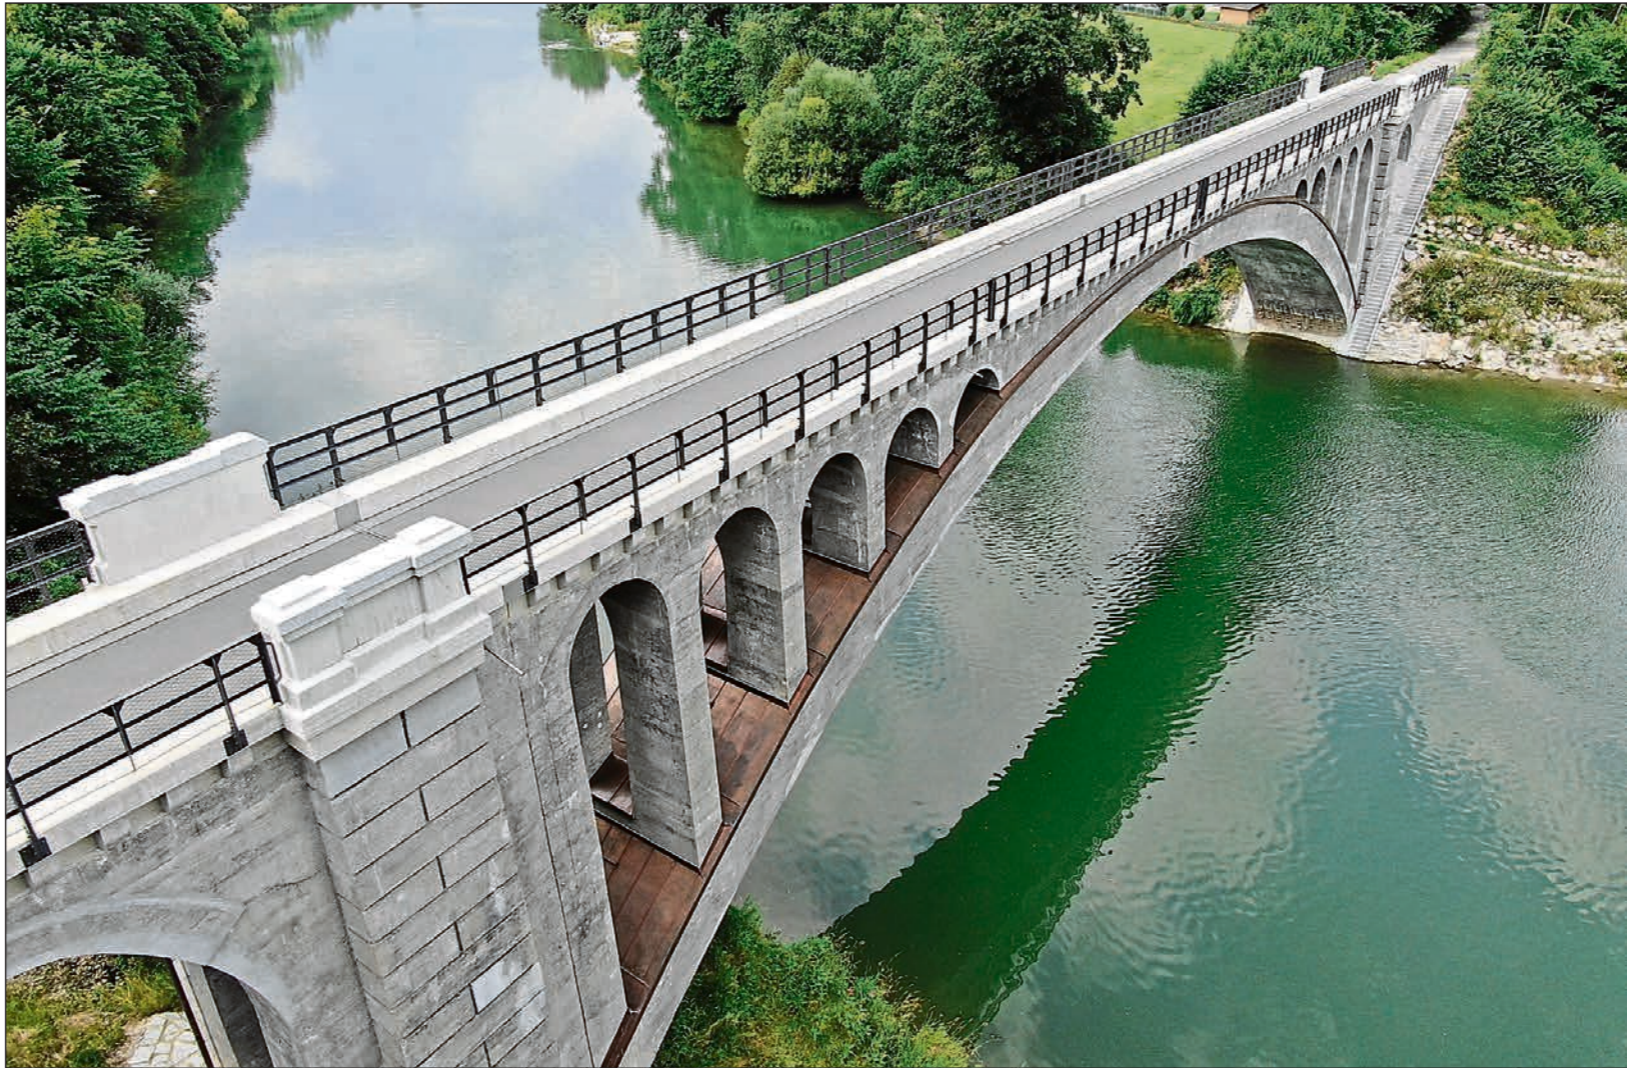
Die Illerbrücke Illerbeuren ist 90 Meter lang und hat eine Höhe von 13 Metern.

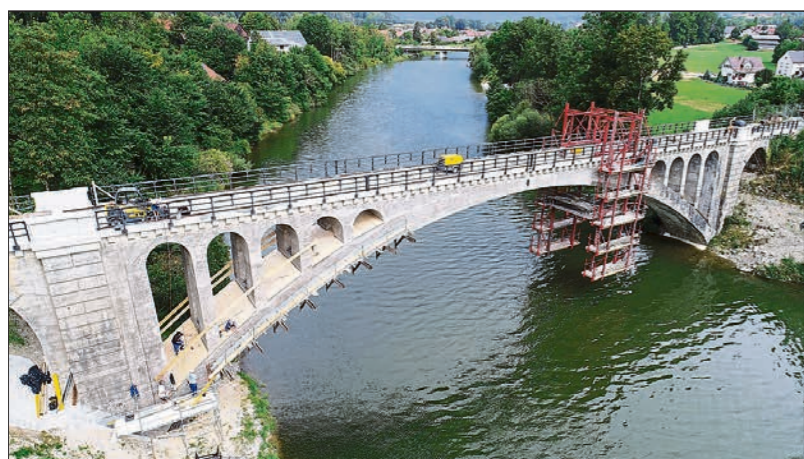
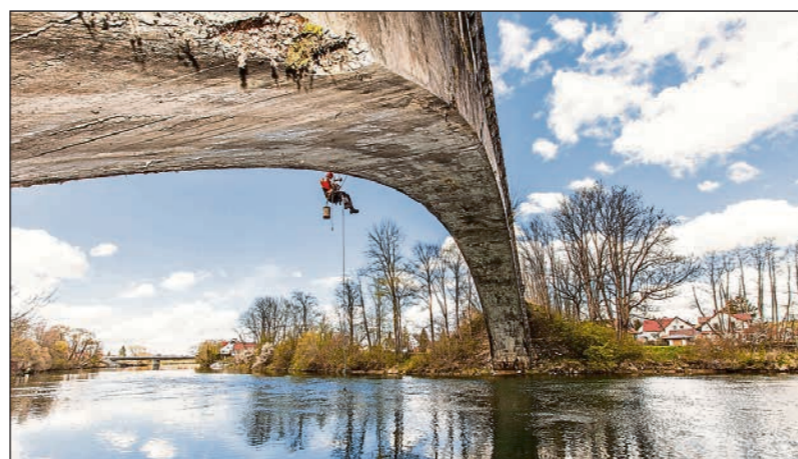
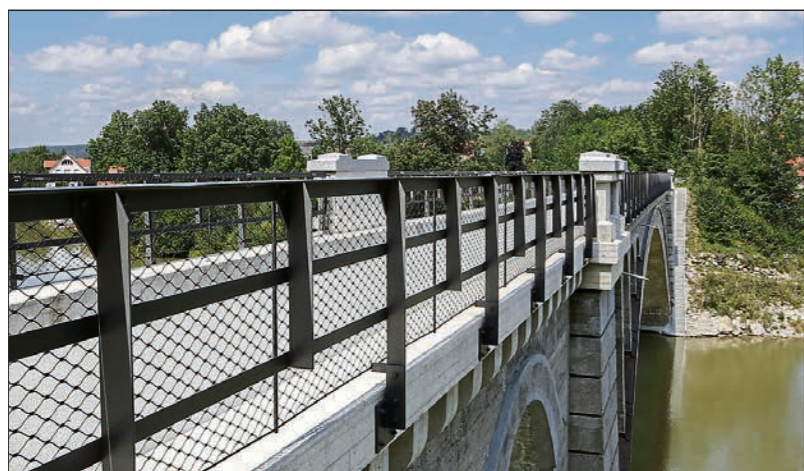
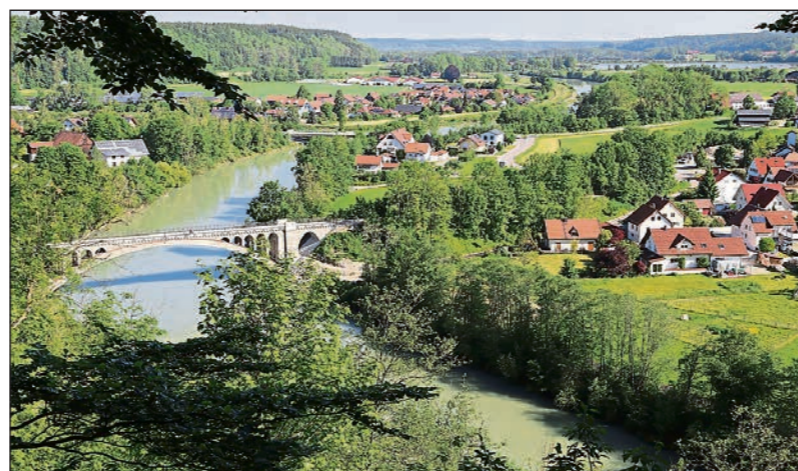
Instandsetzungsarbeiten an der Brücke und das sanierte Geländer. Blick auf die Iller und die Brücke.
